# Roboty inżynieryjne w ramach budowy autostrady A1 Toruń - Stryków

Wzmocnienie podłoża  
pod konstrukcję deskowań  
dla potrzeb budowy dwóch  
obiektów mostowych przy  
realizacji autostrady A1

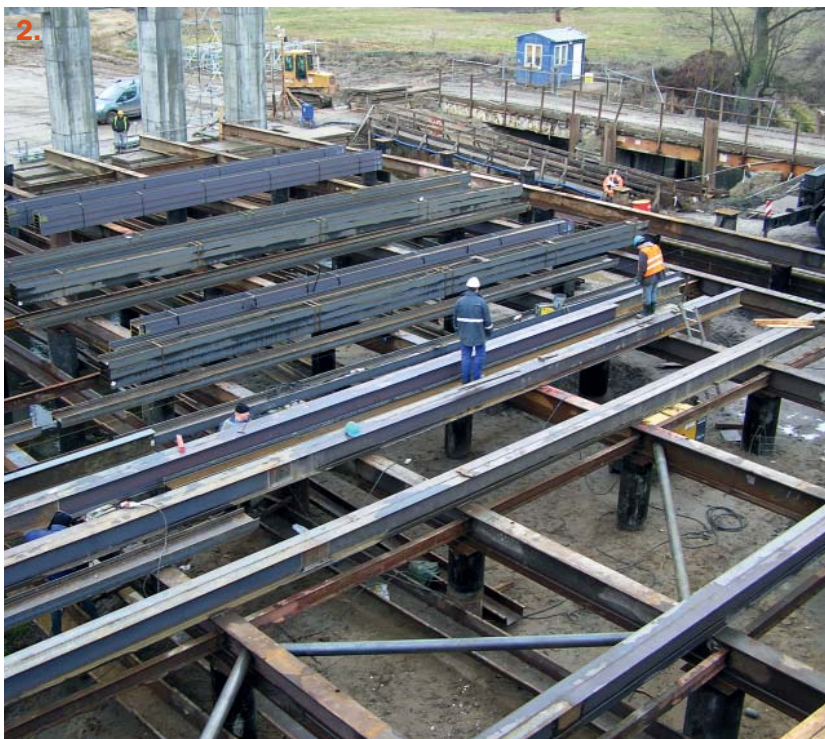
Fot. 2. Montaż konstrukcji rusztu stalowego na obiekcie WA 178

cie WA 178 ruszt składał się z belek głównych wykonanych z dwuteownika HEB500, opartych na wbitych rurach w rozstawie 4 m, stężonych rurami  $\phi 159/5$  mm oraz belek poprzecznych z kształtownika 2 x IPE360 (fot. 2) w rozstawie dostosowanym do rozmieszczenia podpór deskowania. Na obiekcie WA 189 belki główne zostały wykonane również z kształtownika HEB500 w rozstawie 3 m stężonymi rurami  $\phi 88,9/7,1$  mm. Poprzeczne belki oparte na głównych profilach HEB500 wykonano z dwuteownika HEB360 w rozstawie przyjętym podobnie jak w przypadku obiektu WA 178 (fot. 3). Łączny ciężar wykonanej konstrukcji rusztu stalowego wyniósł 435,62 t, natomiast całkowita długość pograżonych pali rurowych wyniosła 3451 mb.

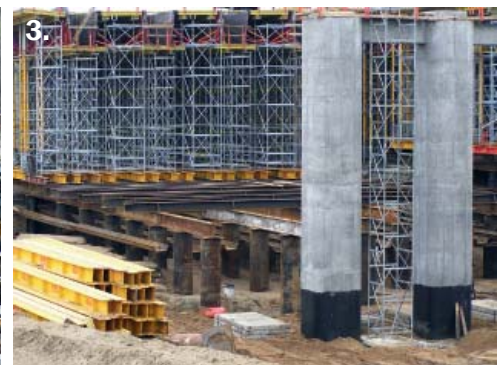
Fot. 3. Konstrukcja wsporcza na obiekcie WA 189

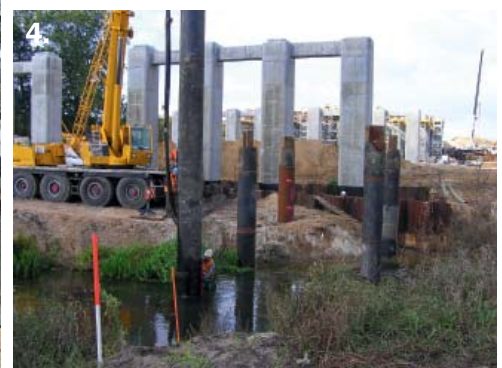
Fot. 4. Wbijanie pali rurowych

otwartych palach rurowych (rys.1). Pierwszym etapem realizacji było wbicie rur stalowych stanowiących posadowienie pośrednie. Dla obiektu WA 178 zaprojektowano rury stalowe o średnicy  $\phi 508/10$  mm i długości 13 m w ilości 80 szt., natomiast dla obiektu WA 189 rury stalowe o średnicy  $\phi 610/10$  mm i długości 17 m w ilości 105 szt. Wykonanie próbnego pograżania rur wykazało, że warunki geologiczne są jeszcze bardziej niekorzystne w stosunku do dokumentacji. Oznaczało to dla nas weryfikację przyjętych na etapie projektowania długości pali, gdyż początkowe założenia okazały się niewystarczające. Po uzgodnieniu z generalnym wykonawcą postanowiono, że pale będą wbijane do momentu braku pędu. Ostatecznie na obiekcie WA 178 wykonaliśmy pale o średniej długości około 17,5 m, a na obiekcie WA 189 około 19,5 m. Proces pograżania pali przedstawiono na fot. 1 i fot. 4. Należy też dodać, że podczas wbijania rur prowadzony był stały monitoring drgań, wymuszony bliskością wybudowanych elementów infrastruktury, tj. podpory obiektów mostowych.
